# Convertitore catalitico ricondizionato LEXUS GS III rivestimento ceramico

Reference: REG/1714031030

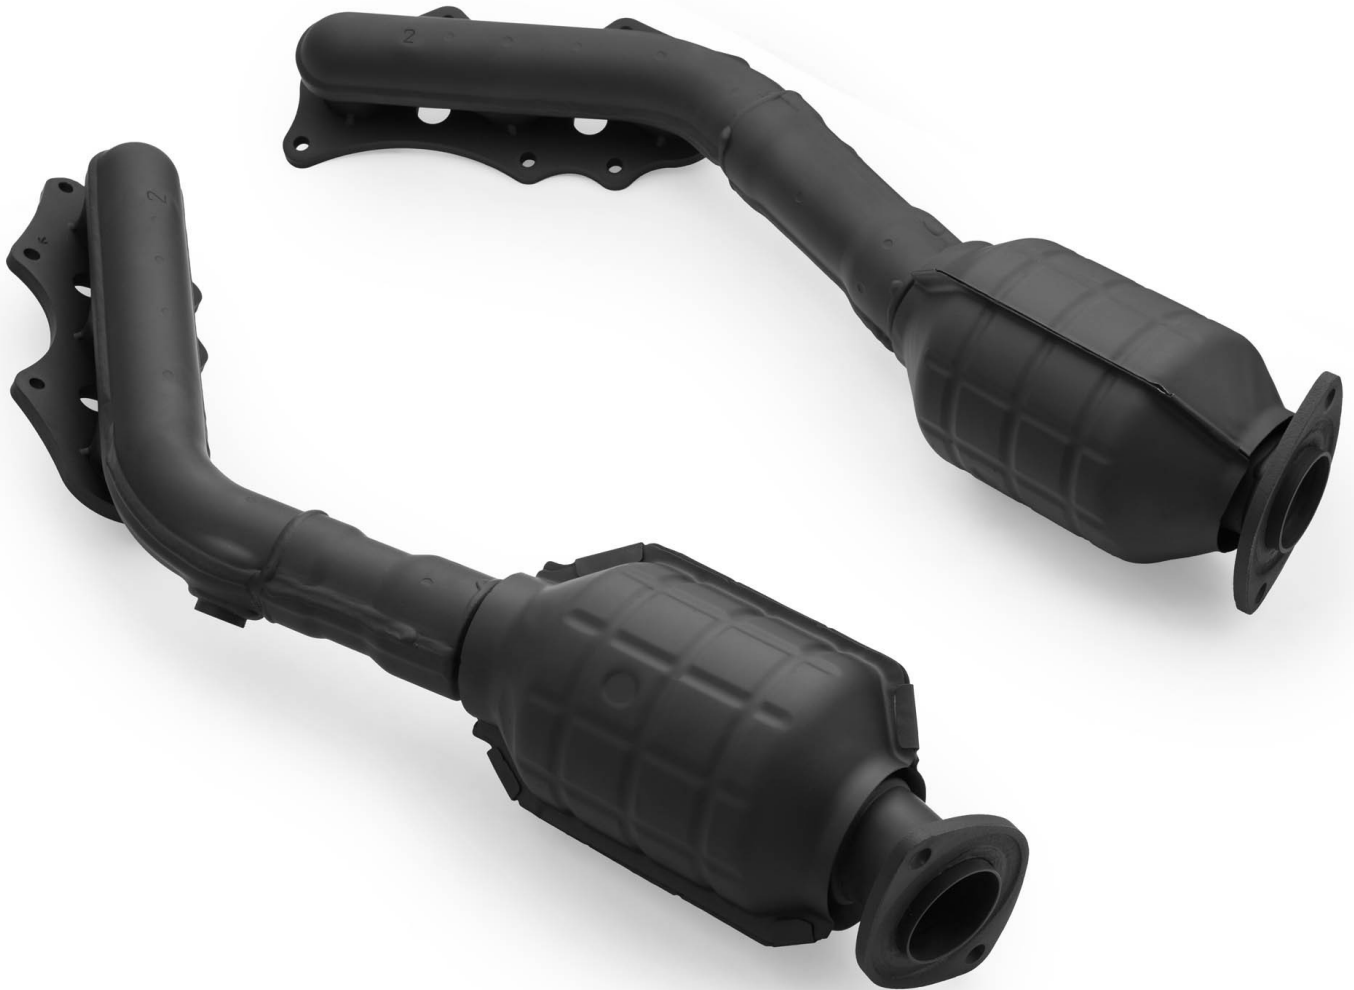
Materiale della cartuccia: Metallo - tipo S  
Produttore: OE  
Capacità del motore: 2.5, 3.0  
Anno di produzione: 2005-2013 EURO 6  
Cavalli meccanici: 208, 231, 249, 310, 345 CV  
Numero di primo equipaggiamento (OE):  
1714031030, 1714031120, 1714031140,  
1714031141, 1714031280, 1715031030,  
1715031120, 1715031140, 1715031141,  
1715031280  
Tipo di prodotto: Rigenerato  
Codice motore: 3GR-FSE, 4GR-FSE  
Garanzia: 12 mesi

**La rigenerazione del catalizzatore consiste nella sostituzione degli inserti usurati con nuovi inserti metallici, ripristinando la piena efficienza dell'impianto e soddisfacendo le norme sulle emissioni EURO 6. Nel processo di rigenerazione vengono utilizzati inserti metallici di alta qualità con una portata 600 cpsi, corrispondenti ai parametri dell'originale. Grazie agli inserti utilizzati, non si verificano errori nella centralina del motore. In rari casi, tuttavia, potrebbe essere necessario cancellare manualmente l'errore tramite diagnostica computerizzata, il che costituisce una procedura normale dopo la sostituzione di componenti dell'impianto di scarico.**

**L'involucro del catalizzatore è stato rivestito con uno speciale strato ceramico di colore nero, resistente alle alte temperature e ai piccoli danni meccanici. Grazie a questo rivestimento, gli elementi del catalizzatore si riscaldano più rapidamente, raggiungendo così più velocemente la temperatura di esercizio, ovvero quella ottimale per la catalisi dei gas di scarico. Allo stesso tempo, il rivestimento ceramico isola efficacemente il calore del catalizzatore surriscaldato dai componenti adiacenti del vano motore.**
