Convertitore catalitico ricondizionato VOLVO S60/V60 I,
S60/V60 II 2.0

Reference: REG/36010428

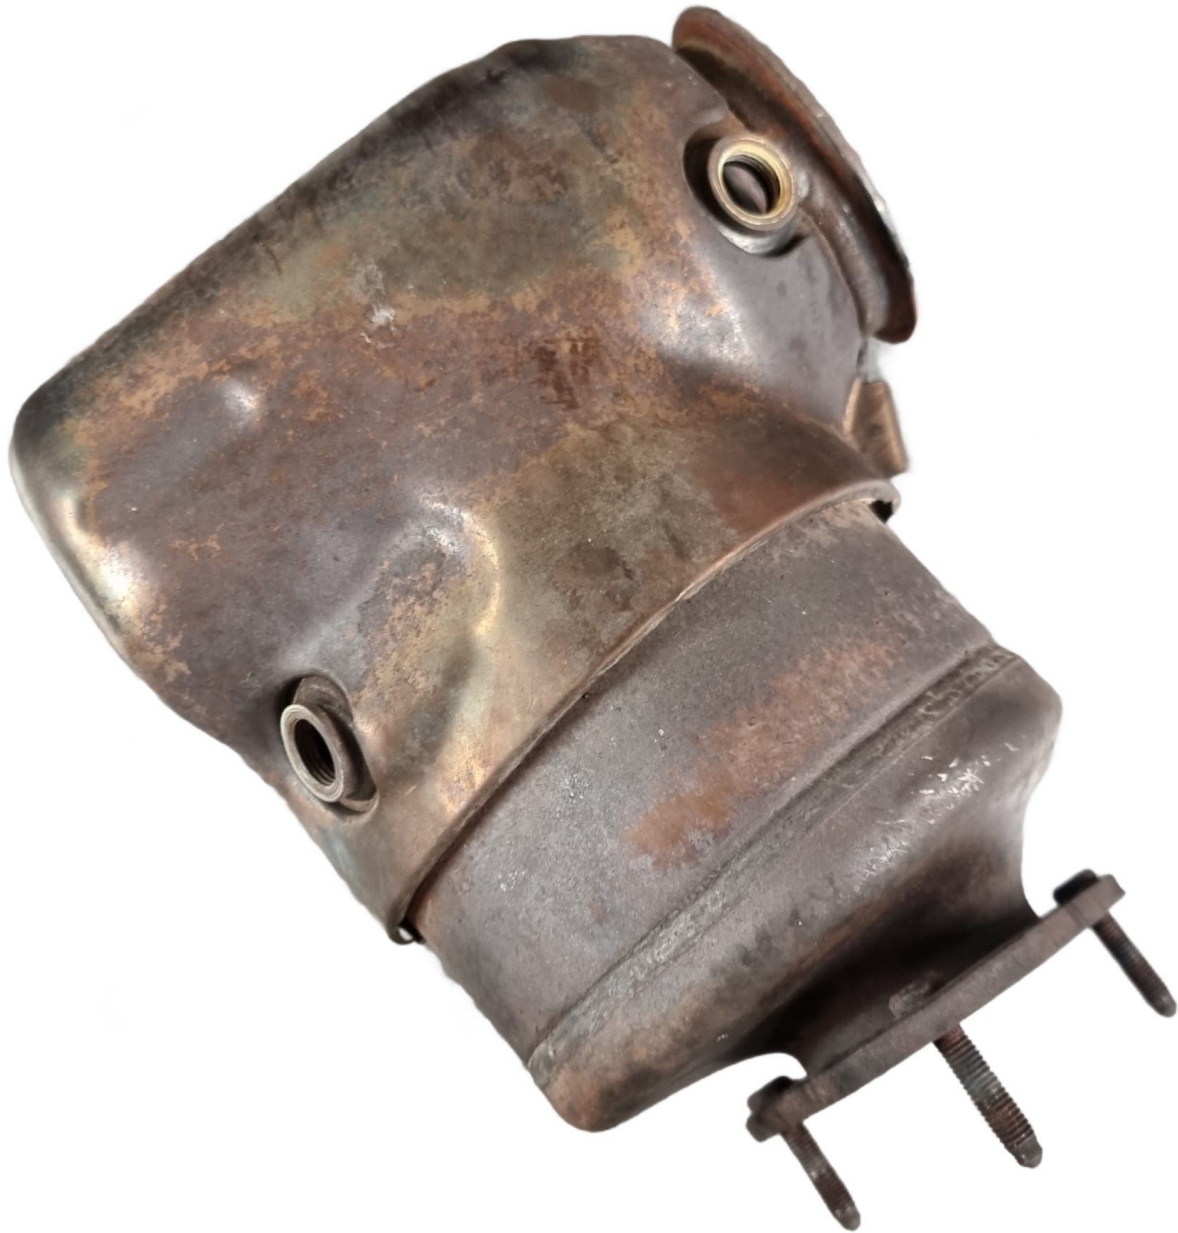
Materiale della cartuccia: Metallo - tipo S
Produttore: OE
Capacità del motore: 2.0
Anno di produzione: 2014-2022 EURO 6
Cavalli meccanici: 122, 190, 203, 254, 303, 313, 320 HP
Numero di primo equipaggiamento (OE): 36011374, 36011375, 36012662, 36012664, 31422068, 1203995X
Tipo di prodotto: Rigenerato
Codice motore: B4204T23, B4204T34, B4204T38, B4204T7, B4204T48
Garanzia: 12 mesi

La rigenerazione del catalizzatore consiste nella sostituzione dell'inserito usurato con uno nuovo, in metallo, ripristinando la piena efficienza dell'impianto e soddisfacendo le norme sulle emissioni EURO 6. Nel processo di rigenerazione vengono utilizzati inserti metallici di alta qualità con una portata di 600 cps, corrispondenti ai parametri dell'originale. Grazie agli inserti utilizzati, non si verificano errori nella centralina del motore. In rari casi, tuttavia, potrebbe essere necessario cancellare manualmente l'errore tramite una diagnosi computerizzata, il che costituisce una procedura normale dopo la sostituzione di componenti dell'impianto di scarico.
