Convertitore catalitico rigenerato KIA Ceed Sportswagon/Pro Ceed 1.6 GDI

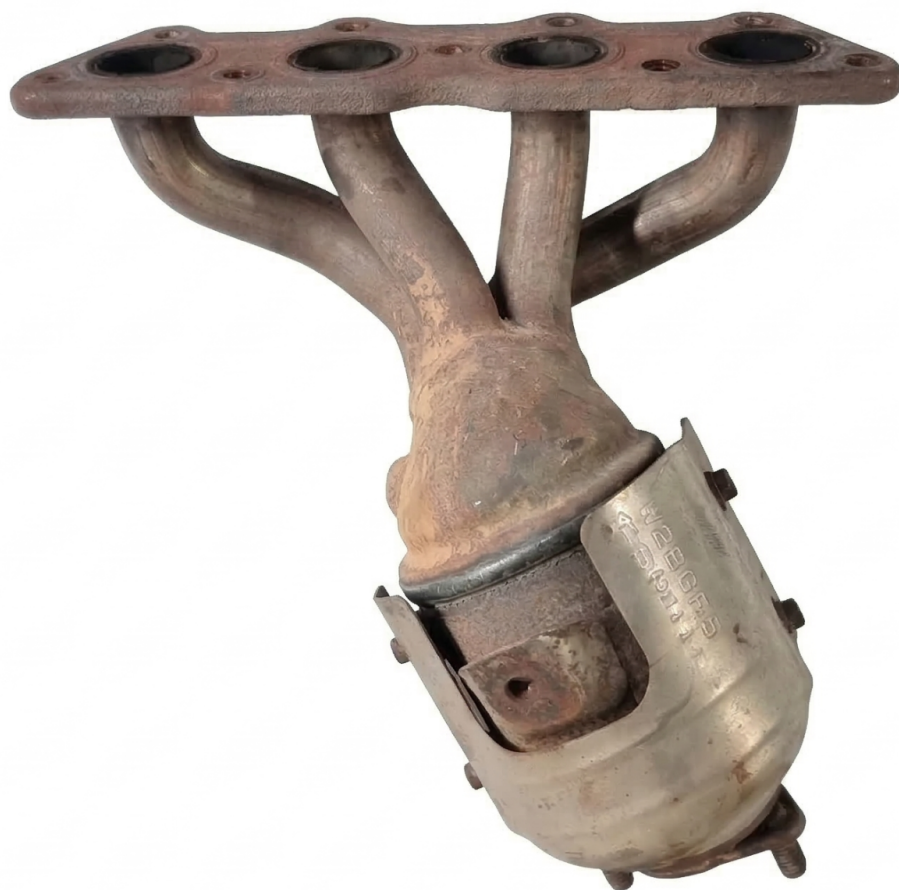
Materiale della cartuccia: Metallo

La rigenerazione del catalizzatore consiste nella sostituzione della cartuccia usurata con una nuova in metallo, ripristinando la piena efficienza del sistema e rispettando gli standard di emissione EURO 5 o EURO 6. Il processo di rigenerazione utilizza cartucce in metallo di alta qualità con una capacità di 600 cps, che corrisponde ai parametri dell'originale. Grazie alle cartucce utilizzate, non si verificano errori nella centralina del motore. In rari casi, tuttavia, potrebbe essere necessario cancellare manualmente l'errore utilizzando la diagnostica computerizzata, procedura normale dopo la sostituzione dei componenti del sistema di scarico.
