Katalizator regenerowany Hyundai Tucson 1.6 GDI

Symbol: REG/W2BGF5

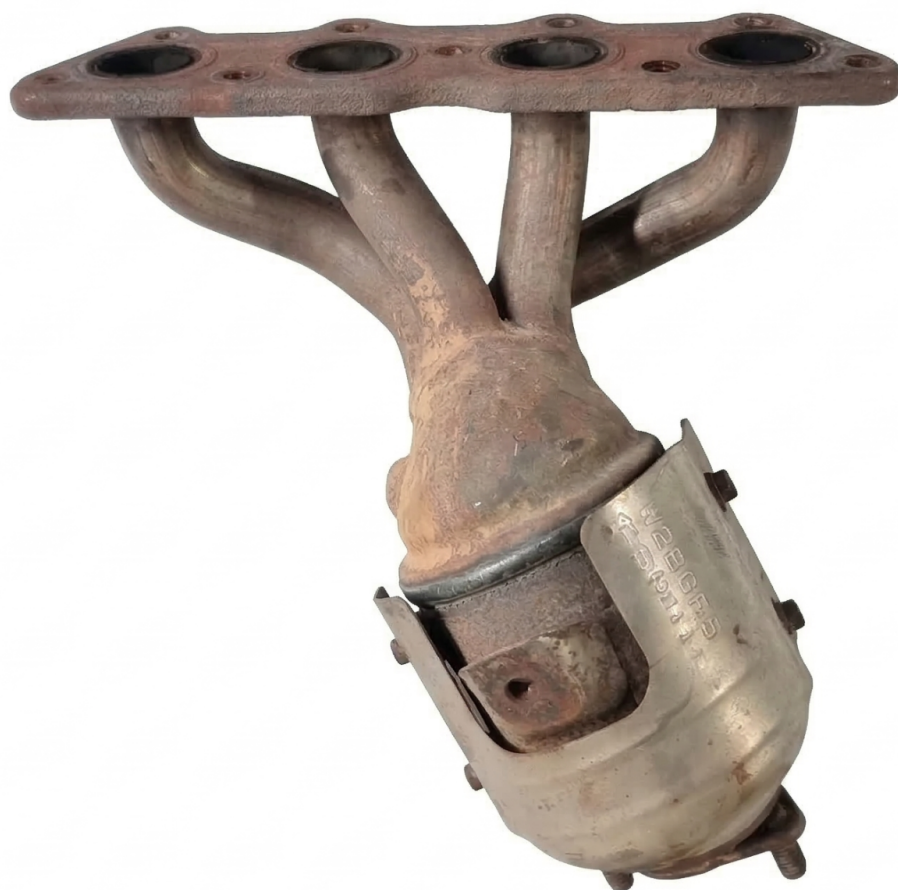
Materiał wkładu: Metalowy - typ S
Producent: OE
Pojemność silnika: 1.6 GDI
Rok produkcji: 2015-2020 EURO 6
Rok produkcji: 2011-2015 EURO 5
Konie mechaniczne: 132, 135 KM
Numer oryginału (OE): 285102BGS5, 28510 2BGS5,
28510-2BGS5, 2BGS5, W2BGS5
Numer oryginału (OE): 285102BPF2, 28510 2BPF2,
28510-2BPF2, 2BPF2, W2BPF2
Numer oryginału (OE): 285102BES1, 28510 2BES1,
28510-2BES1, 2BES1, W2BES1
Numer oryginału (OE): 285102BEF5, 28510 2BEF5,
28510-2BEF5, 2BEF5, W2BEF5
Numer oryginału (OE): 285102BEF1, 28510 2BEF1,
28510-2BEF1, 2BEF1, W2BEF1
Numer oryginału (OE): 285102BGF5, 28510 2BGF5,
28510-2BGF5, 2BGF5, W2BGF5
Typ produktu: Regenerowany
Kod silnika: G4FD
Gwarancja: 12 miesięcy

Regeneracja katalizatora polega na wymianie zużytego wkładu na nowy, metalowy, przywracając pełną sprawność układu i spełniając normy emisji spalin EURO 5 lub EURO 6. W procesie regeneracji stosowane są wysokiej jakości wkłady metalowe o przepustowości 600 cpsi,
